散水究明報告書

(再発再現時間差特定手法)

○実施場所： 所在地： 東京都荒川区 ー2

○確認日(訪問)： 2010年11月13日 11:00~16:00(所要時間約450分)
(跡片付け含む)

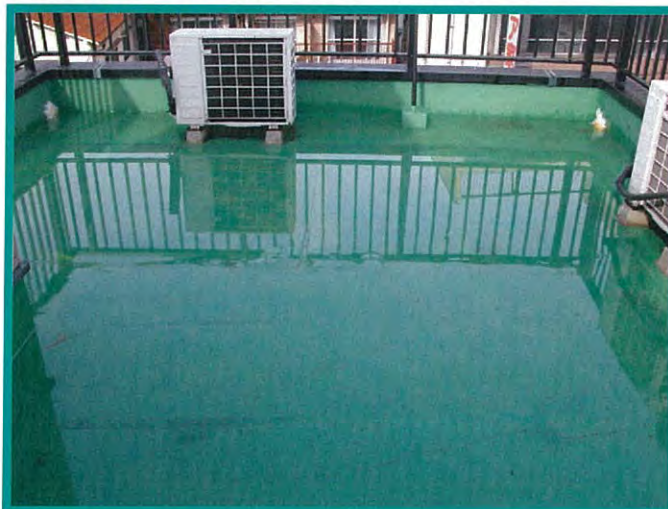
(排水不良)
樋の配水管が
既に詰まっていた。

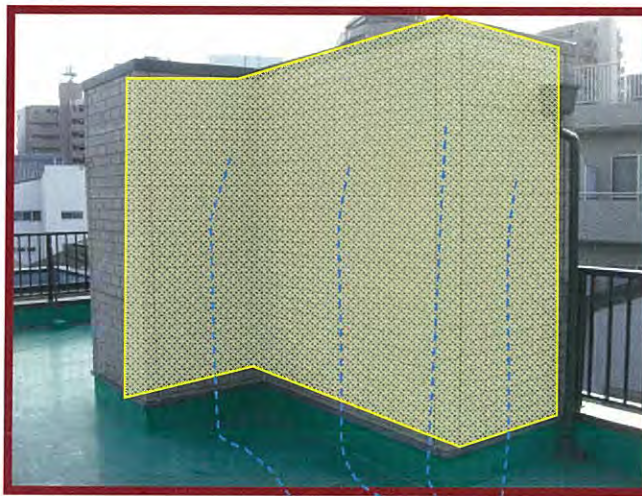
究明結果

- ・漏水部分
- ・対象建物【階段室 外壁】
- ・位置【サイディングボードのヒビ割れ】

- 入水箇所:複数(複合型入水)
- 欠陥要因:耐久寿命×建物揺れ外圧複合
- シーリング材の硬化(寿命時期超過)

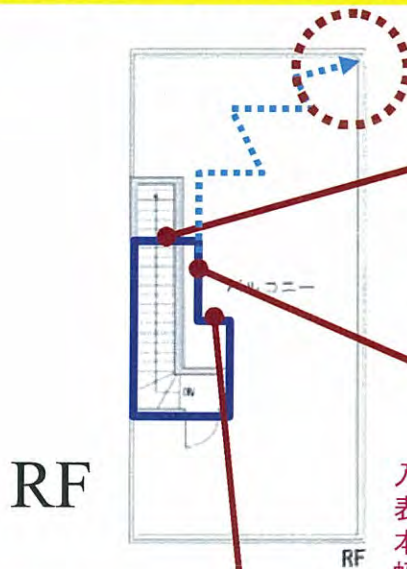
排水ドレンの低い位置から
下階へ壁内を経路により
漏水発生ポイントへ導水する

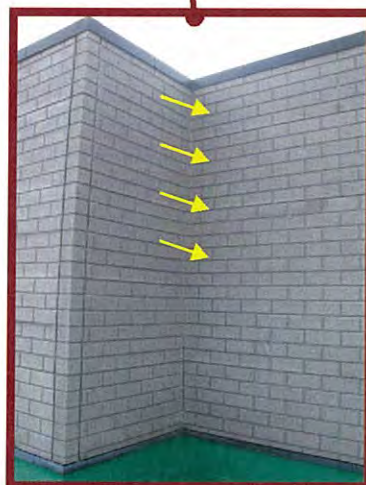
入水ポイント1
表面症状:クラック
幅:3mm
長さ:1000mm

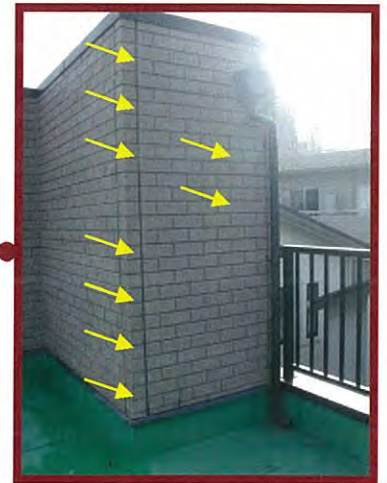
入水ポイント1
表面症状:クラック
幅:3mm
長さ:500mm

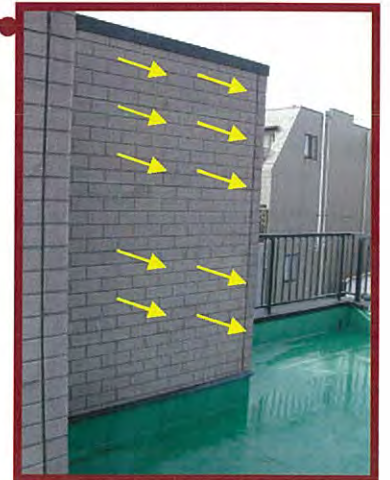
入水ポイント1
表面症状:クラック
本数:複数あり
幅:3mm
長さ:500mm
